VEGETATIONSTECHNISCHES GUTACHTEN

**BV E-DAMM NEUBAU
ENGELBOSTLER DAMM**

**UNTERSUCHUNGEN ZUR
ERHALTUNGSFÄHIGKEIT UND ERKUNDUNGEN**

ULMEN-ALTBAUM (*Ulmus*)

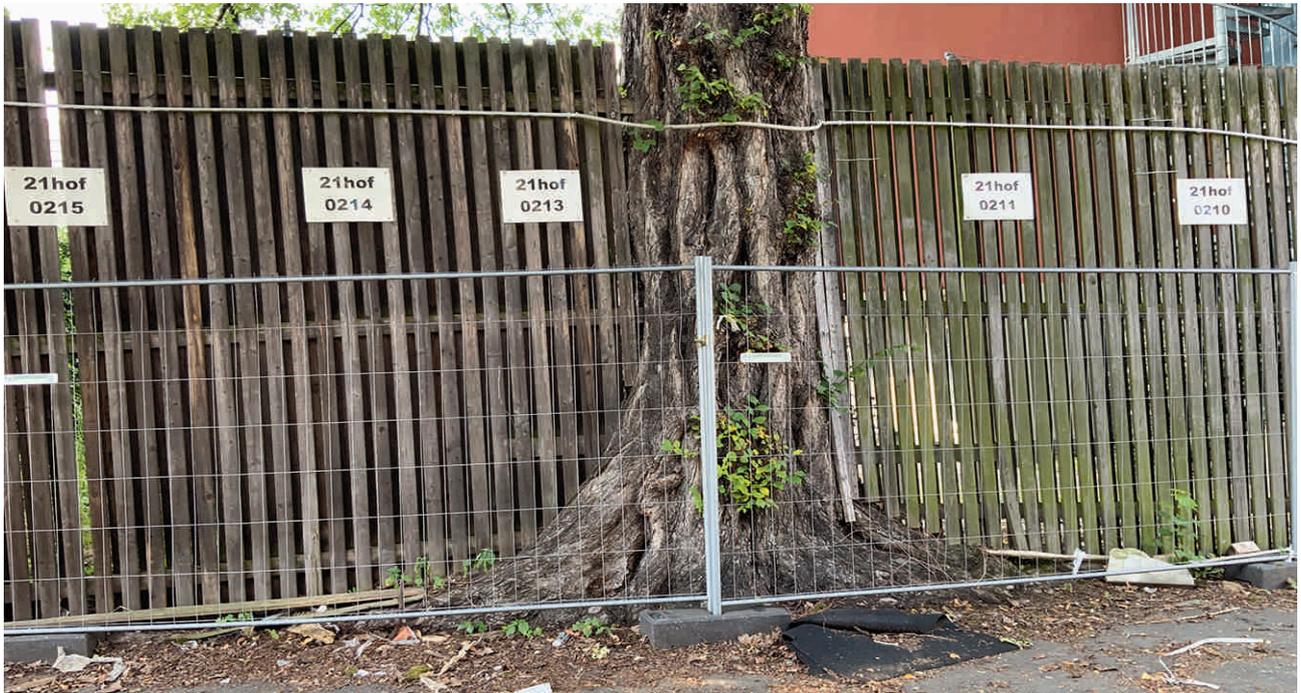
- Zum Zeitpunkt der Inaugenscheinnahme am 23.09.2021 befindet sich auf dem Grundstück Engelbostler Damm 9 in 30167 Hannover ein solitärstehender Ulmen-Altbaum (*Ulmus*) (vgl. Abbildung 1).

Abbildung 1: BV E-Damm Neubau; Engelbostler Damm, 30167 Hannover; Standort des sachgegenständlichen Ulmen-Altbaumes auf dem Werksgelände vormals Fa. Bumke zum Zeitpunkt der Inaugenscheinnahme am 21.07.2021; der Altbaum befindet sich auf der Grundstücksgrenze zum südlichen Nachbargrundstück (Gundlach).

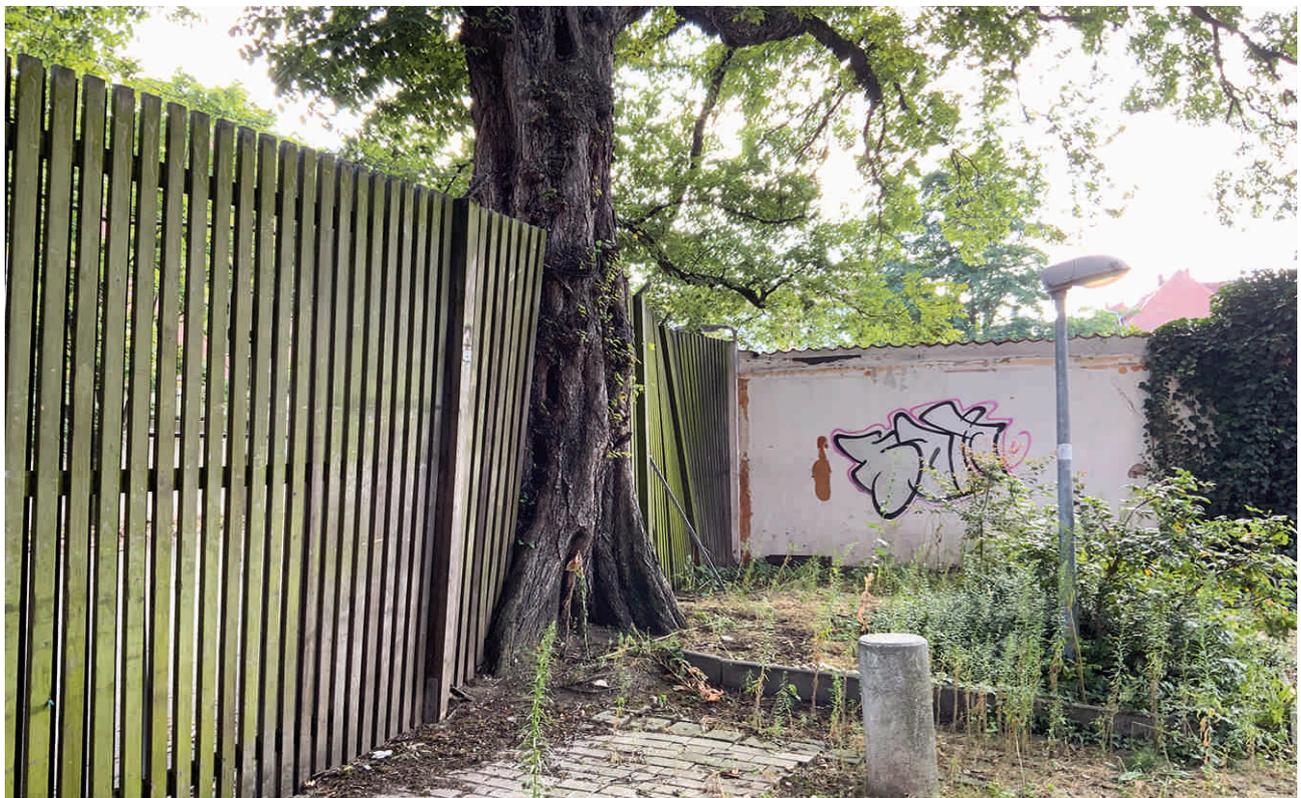
- Der Baumstandort befindet sich auf der gemeinschaftlichen Grundstücksgrenze des südlichen Nachbargrundstücks; beim solitärstehenden Ulmen-Altbaum (*Ulmus*) handelt es sich um einen sogenannten Grenzbaum (vgl. Abbildungen 1 u. 2).

Abbildung 2: BV E-Damm Neubau; Engelbostler Damm, 30167 Hannover; Standort des sachgegenständlichen Ulmen-Altbaumes (Grenzbaum) auf der Grundstücksgrenze zum südlichen Nachbargrundstück; Blickrichtung vom Nachbargrundstück (Gundlach).

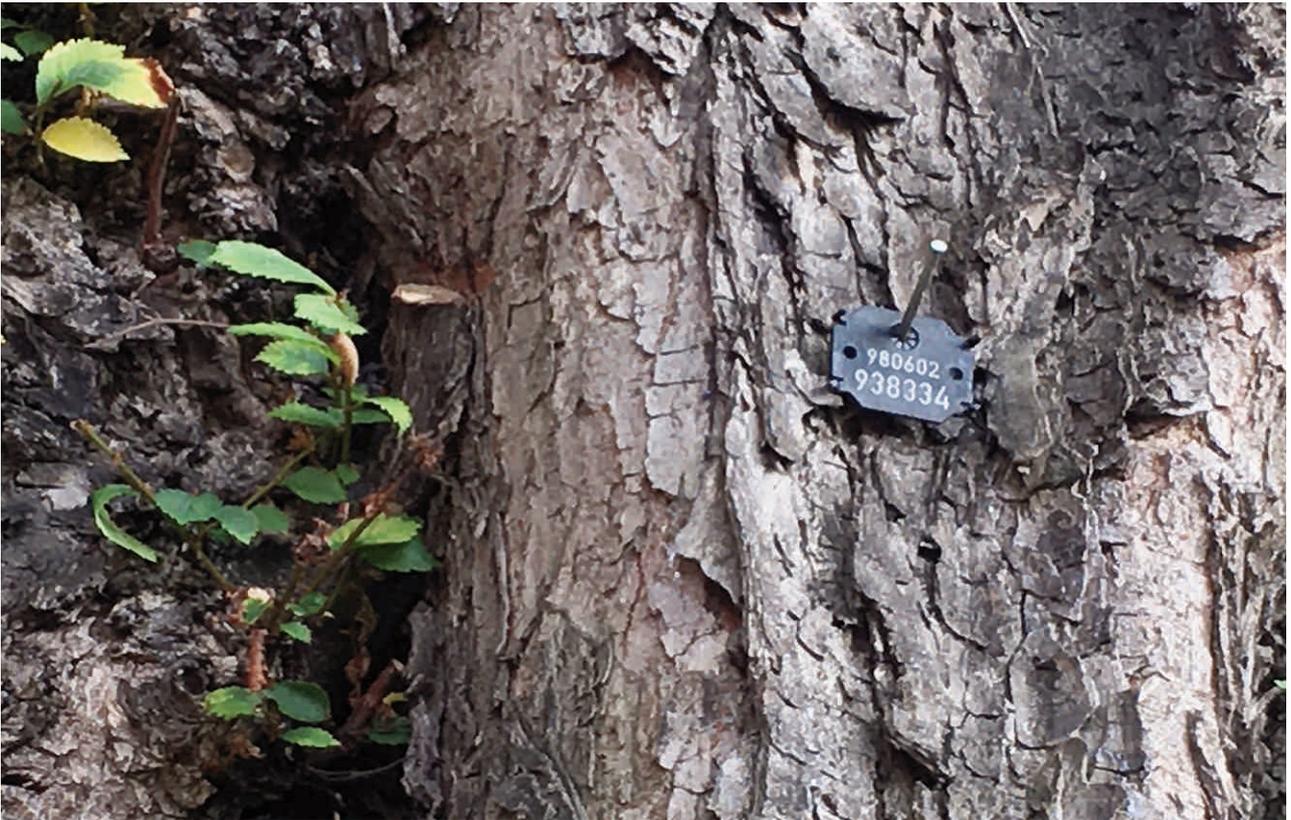
- Zum Zeitpunkt der Inaugenscheinnahmen am 21.07. und 23.09.2021 ist der solitärstehende Ulmen-Altbaum (*Ulmus*) mit der Baumnummer 980602 / 938334 gekennzeichnet (vgl. Abbildung 3).

Abbildung 3: BV E-Damm Neubau; Engelbostler Damm, 30167 Hannover; Baumnummerierung des Ulmen-Altbaumes (Grenzbaum).

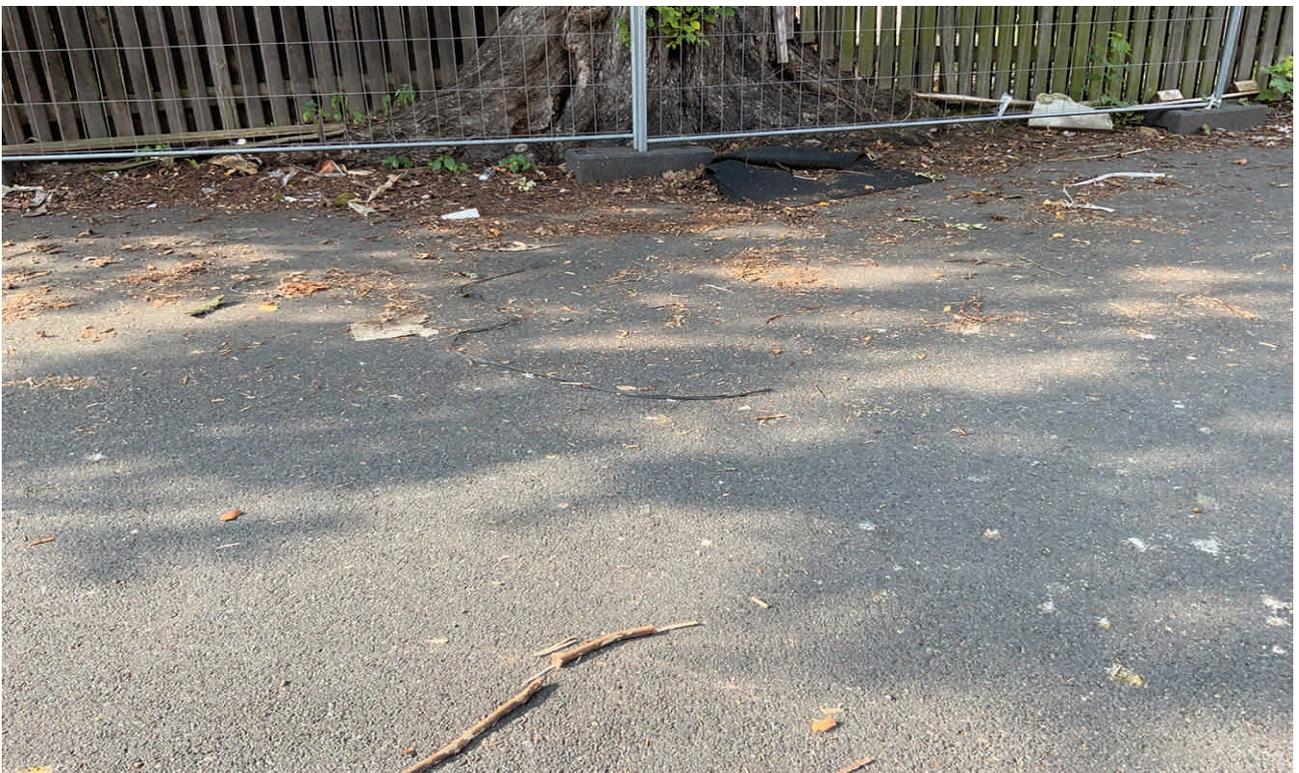
- Zum Zeitpunkt der Inaugenscheinnahmen am 21.07. und 23.09.2021 ist der nördliche Stand- und Entwicklungsraum des solitärstehenden Ulmen-Altbaumes (*Ulmus*) auf dem Grundstück der Theo Gerlach Wohnungsbau-Unternehmen GmbH & Co. KG vollständig von Asphaltflächen umgeben und vollumfänglich versiegelt (vgl. Abbildung 4).

Abbildung 4: BV E-Damm Neubau; Engelbostler Damm, 30167 Hannover; Nördlicher Stand- und Entwicklungsraum des sachgegenständlichen Ulmen-Altbaumes (Grenzbaum) auf dem Werksgelände vormals Fa. Bumke; der südliche Stand- und Entwicklungsraum ist durch eine Asphaltdecke vollständig versiegelt; Blickrichtung Süd.

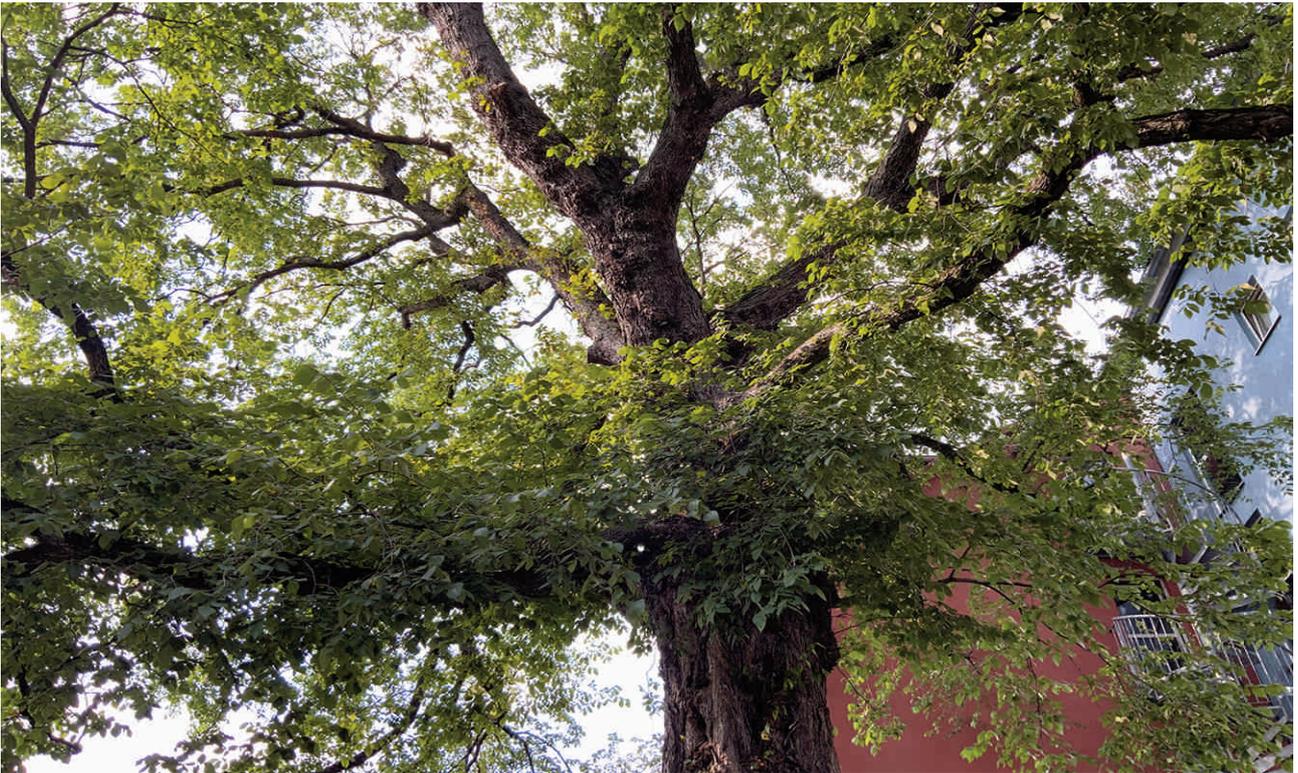
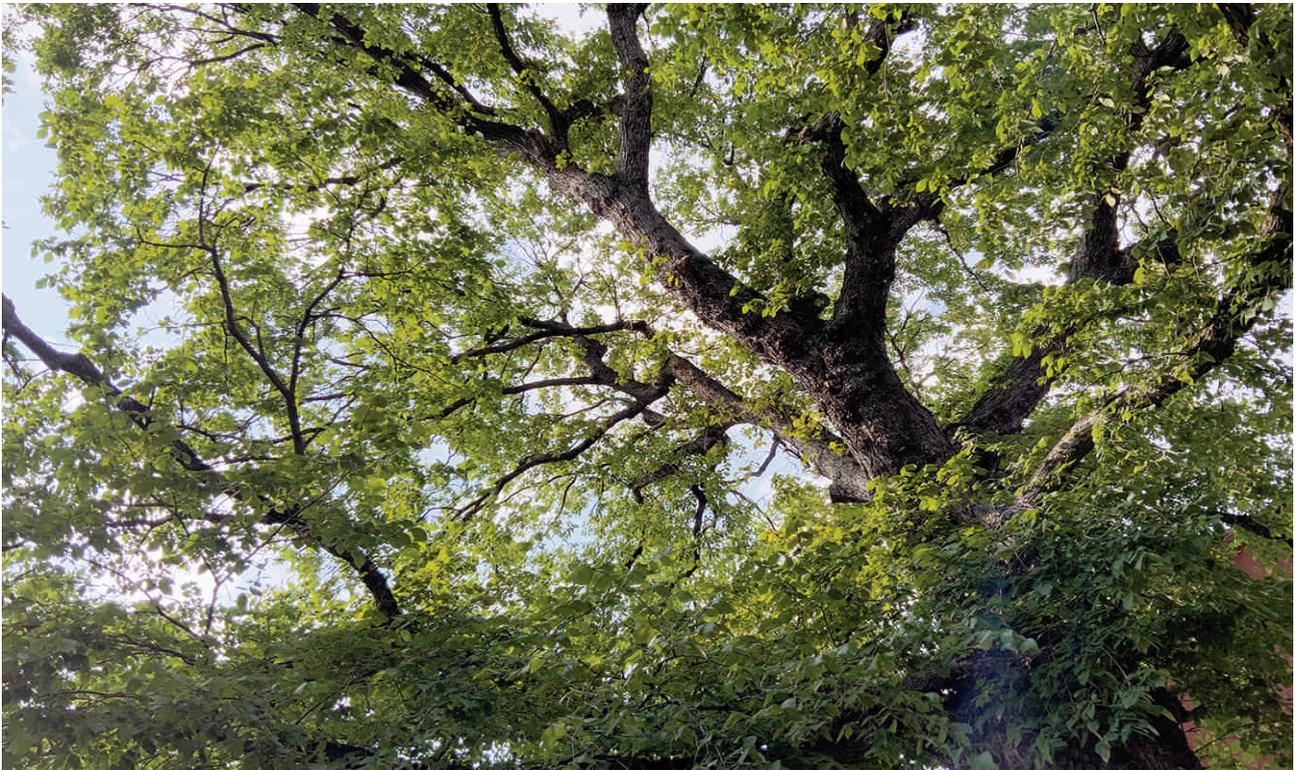
- Zum Zeitpunkt der Inaugenscheinnahmen am 21.07. und 23.09.2021 weist der solitärstehende Ulmen-Altbaumes (*Ulmus*) eine arttypische Belaubung mit leicht asymmetrischer Kronenarchitektur auf; der Grenzüberhang über dem Grundstück der Theo Gerlach Wohnungsbau-Unterneh-

men GmbH & Co. KG beträgt rd. 6 m (vgl. Abbildungen 5 u. 6).

Abbildung 5: BV E-Damm Neubau; Engelbostler Damm, 30167 Hannover; Kronenarchitektur des sachgegenständlichen Ulmen-Altbaumes (Grenzbaum) mit Grenzüberhang auf das Baugelände vormals Werksgelände Fa. Bumke zum Zeitpunkt der Inaugenscheinnahme am 21.07.2021.

Abbildung 6: BV E-Damm Neubau; Engelbostler Damm, 30167 Hannover; Kronenarchitektur des sachgegenständlichen Ulmen-Altbaumes (Grenzbaum) mit Grenzüberhang auf das Baugelände vormals Werksgelände Fa. Bumke zum Zeitpunkt der Inaugenscheinnahme am 21.07.2021.

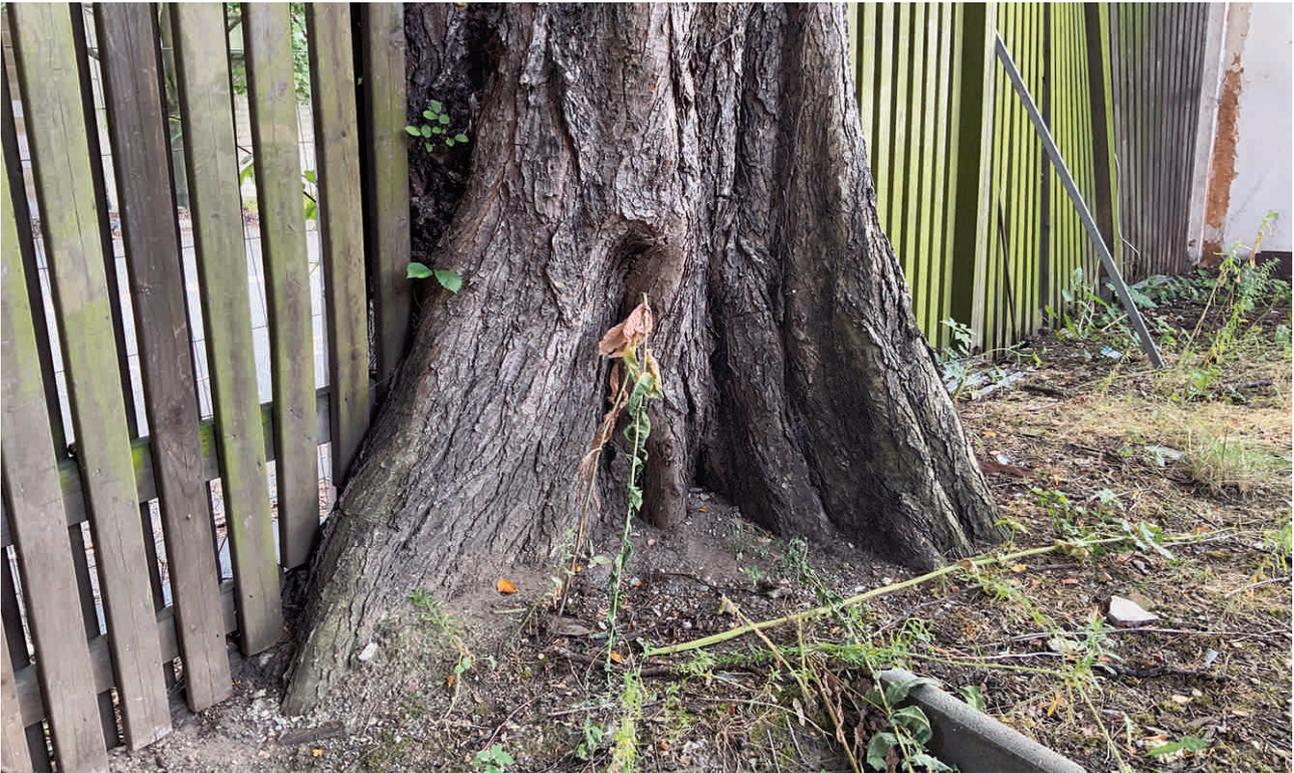
- Zum Zeitpunkt der Inaugenscheinnahmen am 21.07. und 23.09.2021 ist der südliche Stand- und Entwicklungsraum des solitärstehenden Ulmen-Altbaumes (*Ulmus*) auf dem Nachbargrundstück der Gundlach Bau und Immobilien GmbH & Co. KG extensiv genutzt (vgl. Abbildung 7).

- Der Standraum des solitärstehenden Ulmen-Altbaumes (*Ulmus*) ist durch die gattungstypisch ausgeprägte Brettwurzelarchitektur auffällig geprägt (vgl. Abbildung 7).

Abbildung 7: BV E-Damm Neubau; Engelbostler Damm, 30167 Hannover; Standfuß mit Wurzelanläufen im nördlichen Entwicklungsraum des sachgegenständlichen Ulmen-Altbaumes (Grenzbaum) auf dem Nachbargrundstück (Gundlach) zum Zeitpunkt der Inaugenscheinnahme am 21.07.2021; Blickrichtung West.

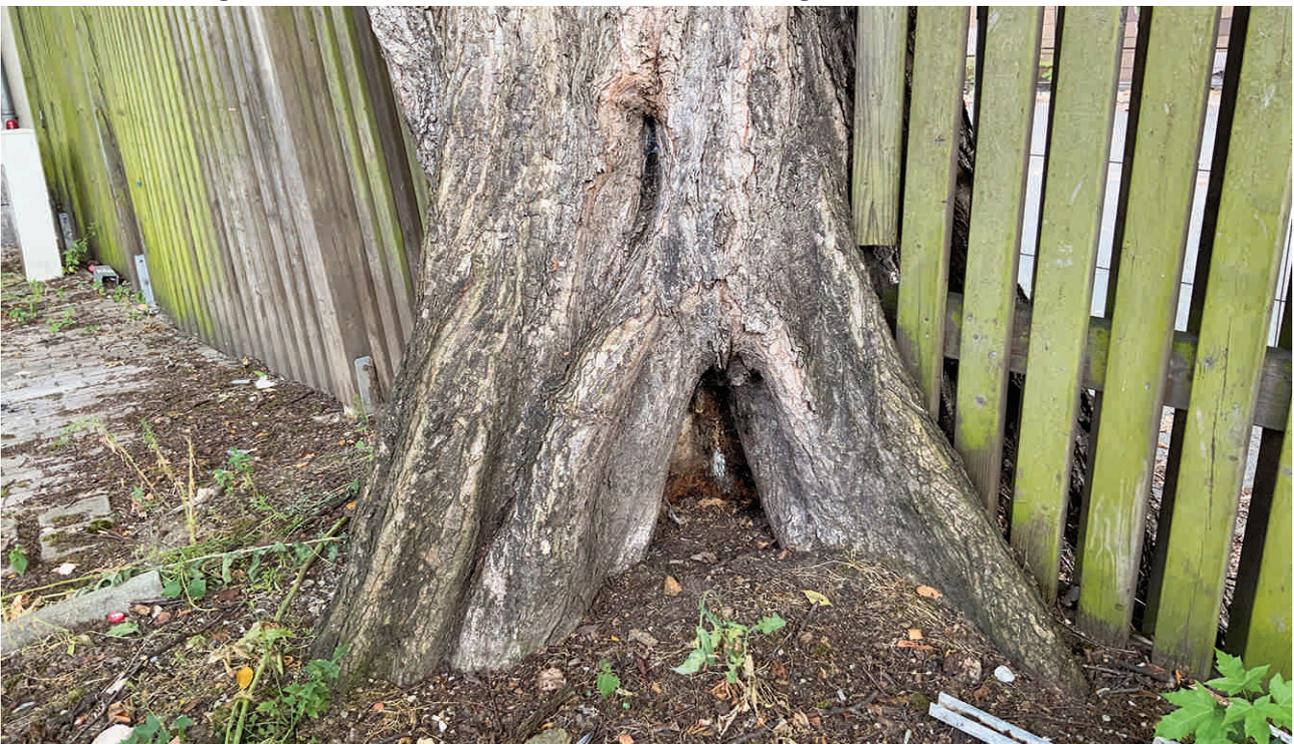
- Zum Zeitpunkt der Inaugenscheinnahmen am 21.07. und 23.09.2021 befindet sich am westexponierten Stammfuß des solitärstehenden Ulmen-Altbaumes (*Ulmus*) auf dem Nachbargrundstück der Gundlach Bau und Immobilien GmbH & Co. KG ein bodennahe Höhlung (vgl. Abbildung 8).

Abbildung 8: BV E-Damm Neubau; Engelbostler Damm, 30167 Hannover; Standfuß mit Höhlung und Kernfäule zwischen den Wurzelanläufen im südlichen Entwicklungsraum des sachgegenständlichen Ulmen-Altbaumes (Grenzbaum) auf dem Nachbargrundstück (Gundlach) zum Zeitpunkt der Inaugenscheinnahme am 21.07.2021; Blickrichtung Ost.

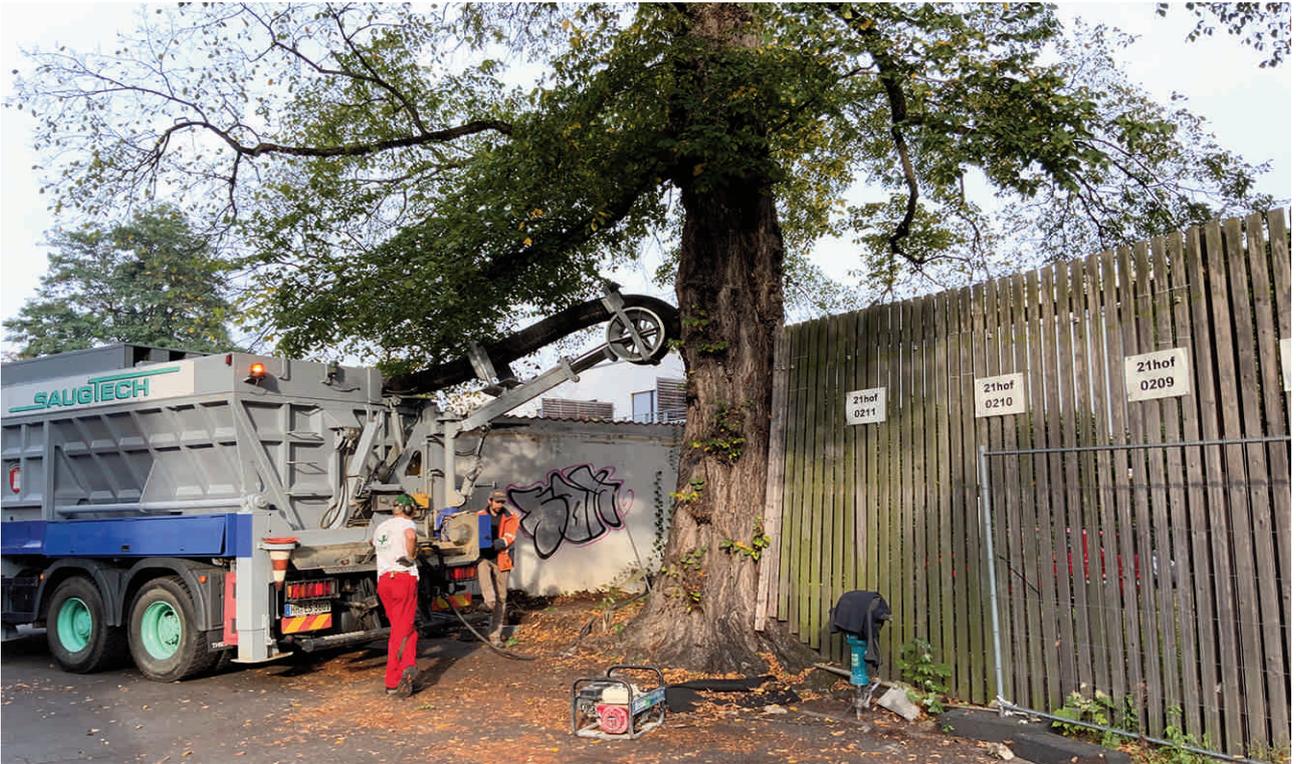
- Zum Zeitpunkt der Inaugenscheinnahmen und Untersuchungen am 23.09.2021 werden Teilflächen des nördlichen und südlichen Entwicklungsraum vom Ulmen-Altbaum (*Ulmus*) zur Erkundung der Wurzellage mit Großsaugtechnik freigelegt (vgl. Abbildungen 9 u. 12).

Abbildung 9: BV E-Damm Neubau; Engelbostler Damm, 30167 Hannover; Wurzelerkundungen beim sachgegenständlichen Ulmen-Altbaumes (Grenzbaum) auf dem Baugelände vormals Werksgelände Fa. Bumke zum Zeitpunkt der Inaugenscheinnahme am 23.09.2021 durch Großsaugtechnik.

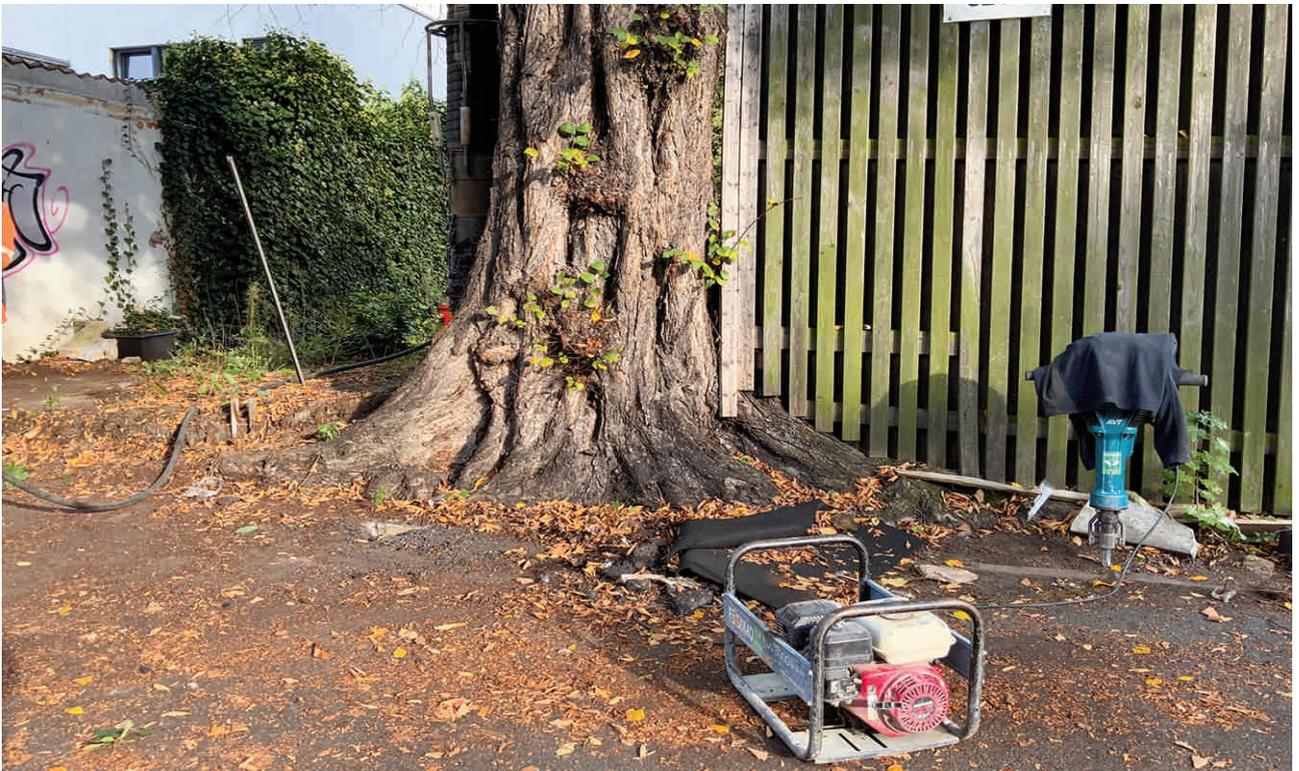
- Zum Zeitpunkt der Inaugenscheinnahmen und Untersuchungen am 23.09.2021 wird in der Asphaltfläche ein stammnaher Schurf S1 mit einer Schurftiefe von ca. 0,6 m angelegt (vgl. Abbildung 10).

Abbildung 10: BV E-Damm Neubau; Engelbostler Damm, 30167 Hannover; Stemmarbeiten zur Wurzelerkundungen beim sachgegenständlichen Ulmen-Altbaumes (Grenzbaum) in der Asphaltfläche auf dem Baugelände vormals Werksgelände Fa. Bumke zum Zeitpunkt der Inaugenscheinnahme am 23.09.2021 durch Großsaugtechnik.

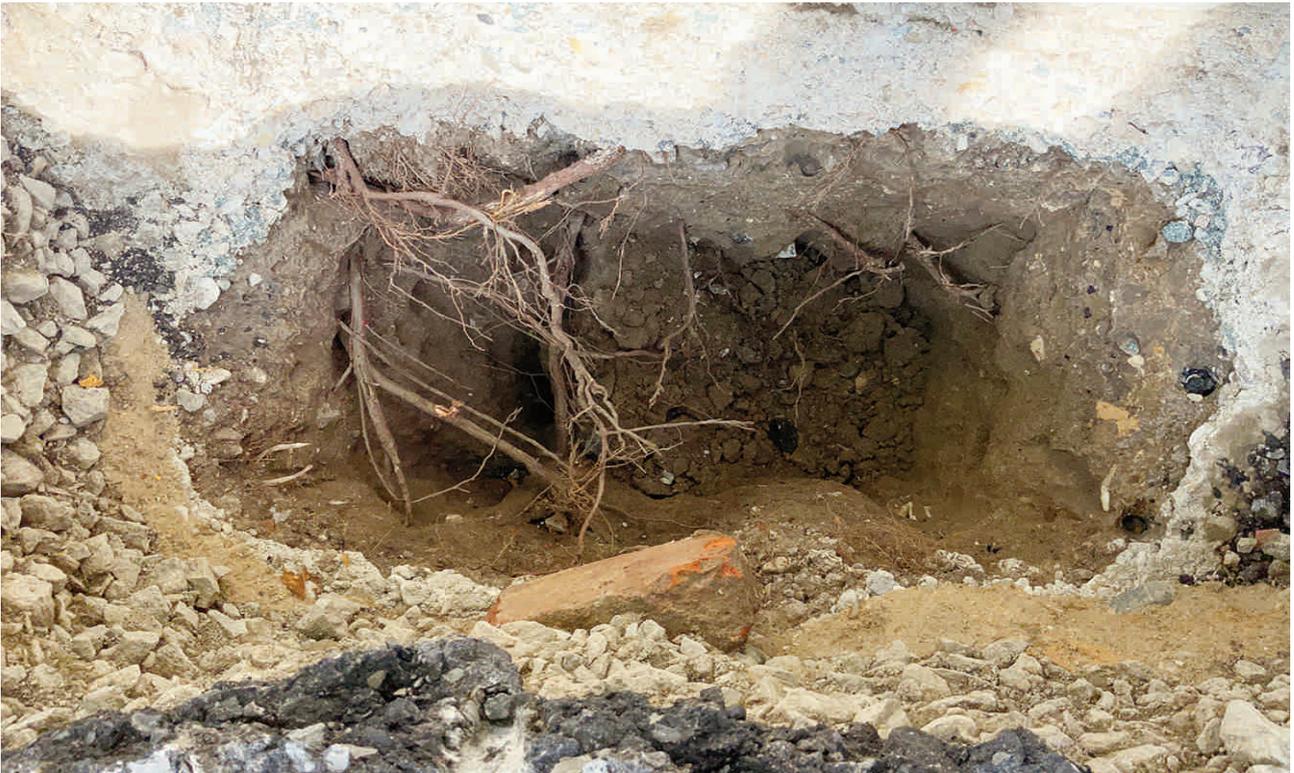
- Die Untersuchungen am stammnahen Schurf S1 am 23.09.2021 bestätigt ab einer Schurftiefe von ca. 0,4 m eine sehr geringe Wurzelarchitektur im Untergrund unter der Asphaltfläche; Starkwurzeln $\varnothing \geq 50$ mm werden nicht festgestellt (vgl. Abbildung 11).

Abbildung 11: BV E-Damm Neubau; Engelbostler Damm, 30167 Hannover; Stammfuß nahe Schurfe in Standfußnähe in der Asphaltfläche auf dem Baugelände vormals Werksgelände Fa. Bumke mit geringem Wurzeleinwuchs im Untergrund unter dem Oberbau zum Zeitpunkt der Inaugenscheinnahme am 23.09.2021.

Die Ergebnisse der Wurzelerkundungen bestätigen, dass Bodenverbesserungsmaßnahmen im nördlichen Stand- und Entwicklungsraum vom Ulmen-Altbaum (*Ulmus*) aufgrund der überwiegend oberflächenzonal ausgerichteten intensiven Wurzelarchitektur nicht möglich sind. Die Durchführung würde einen großflächigen Bodenaustausch im Untergrund erfordern, damit ginge ein großer Wurzelverlust einher, der den Altbaum zusätzlich beeinträchtigen würde und der möglicherweise nicht mehr zu kompensieren wäre.

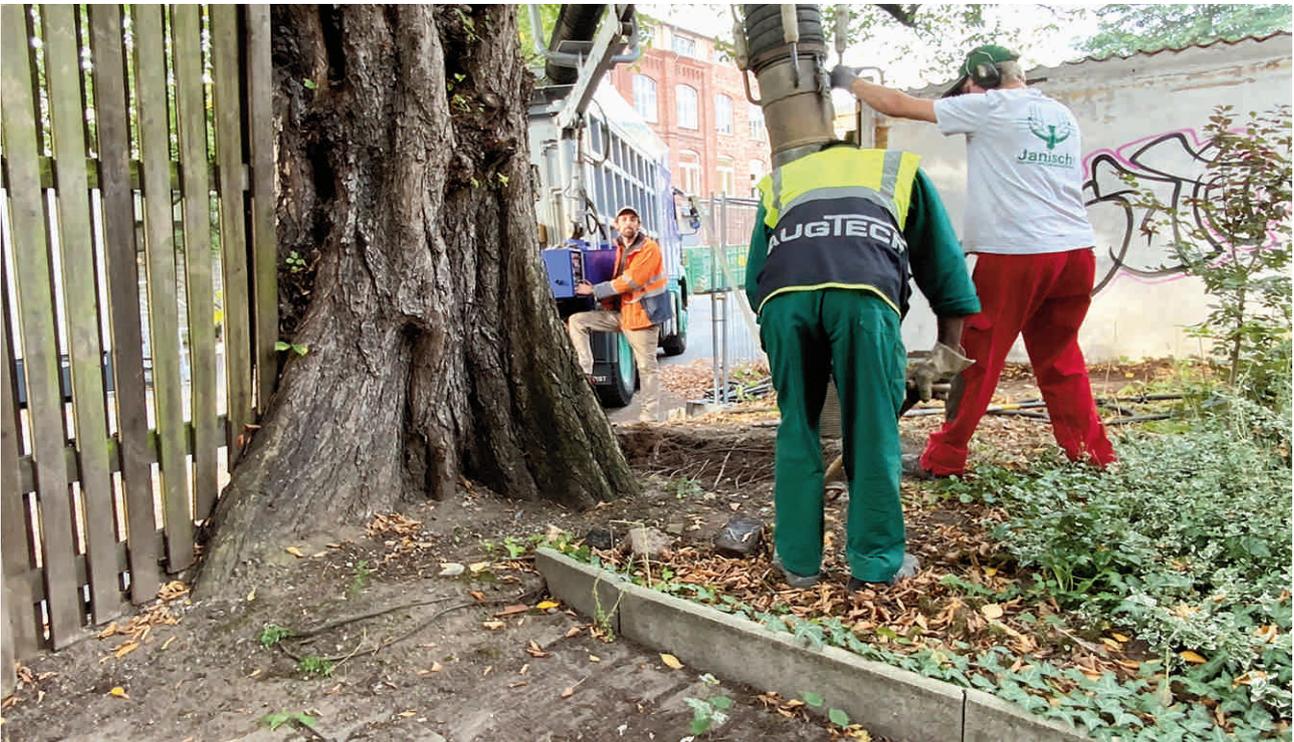
Abbildung 12: BV E-Damm Neubau; Engelbostler Damm, 30167 Hannover; Wurzelerkundungen beim sachgegenständlichen Ulmen-Altbaumes (Grenzbaum) auf dem Nachbargrundstück (Gundlach) mit Wurzelfreilegung in dem extensiv genutztem Hinterhofbereich zum Zeitpunkt der Inaugenscheinnahme am 23.09.2021 durch Großsaugtechnik; Blickrichtung West.

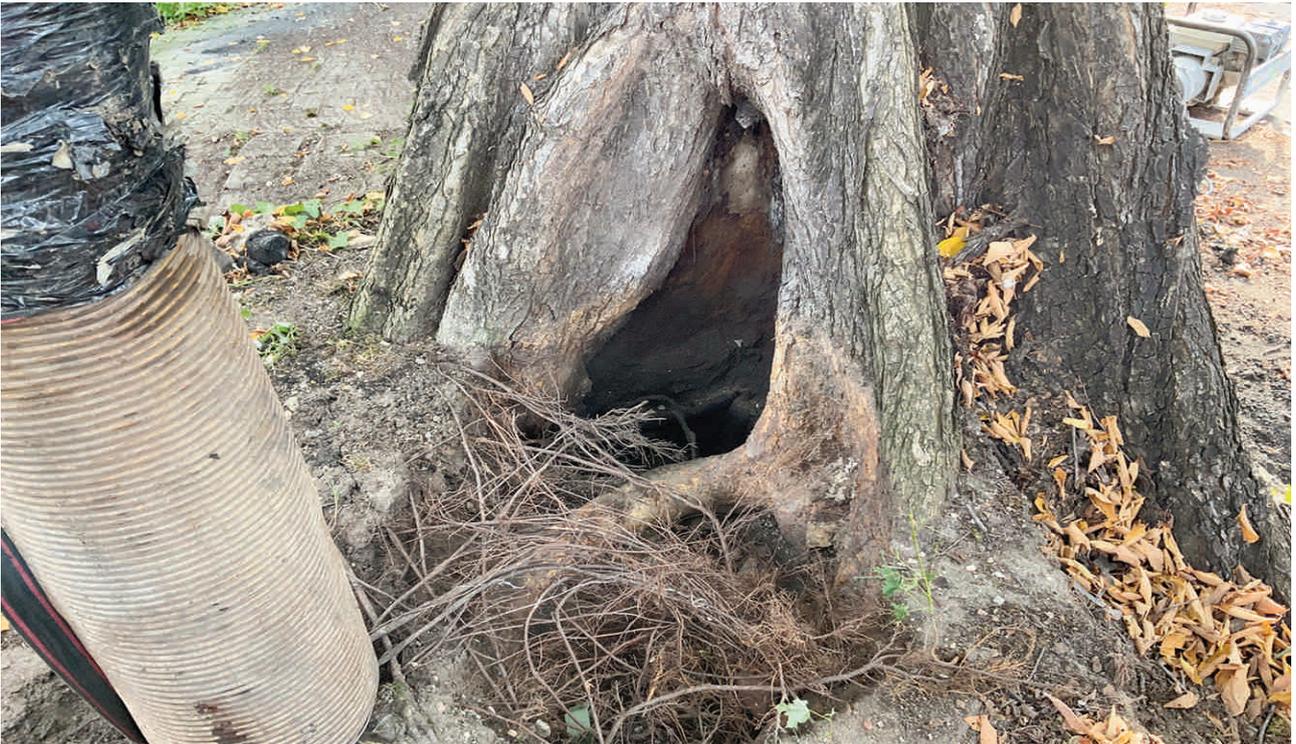
- Die Freilegung der Höhlung und Untersuchungen des Holzkörpers am 23.09.2021 bestätigt eine sehr geringe Holzfäule; der kreisförmig die Höhlung umgebende Holzkörper ist unversehrt. Es werden keine Morschungen oberhalb der Höhlung vorgefunden; die Wurzelanläufe (Brettwurzeln) am defekten Stammfuß sind durch Aktivholzneubildung geprägt (vgl. Abbildung 13).

Abbildung 13: BV E-Damm Neubau; Engelbostler Damm, 30167 Hannover; Wurzelerkundungen beim sachgegenständlichen Ulmen-Altbaumes (Grenzbaum) auf dem Nachbargrundstück (Gundlach); Freilegung der Höhlung zur Erkundung der Kernfäule Ausdehnung am Stammfuß zum Zeitpunkt der Inaugenscheinnahme am 23.09.2021 durch Großsaugtechnik.

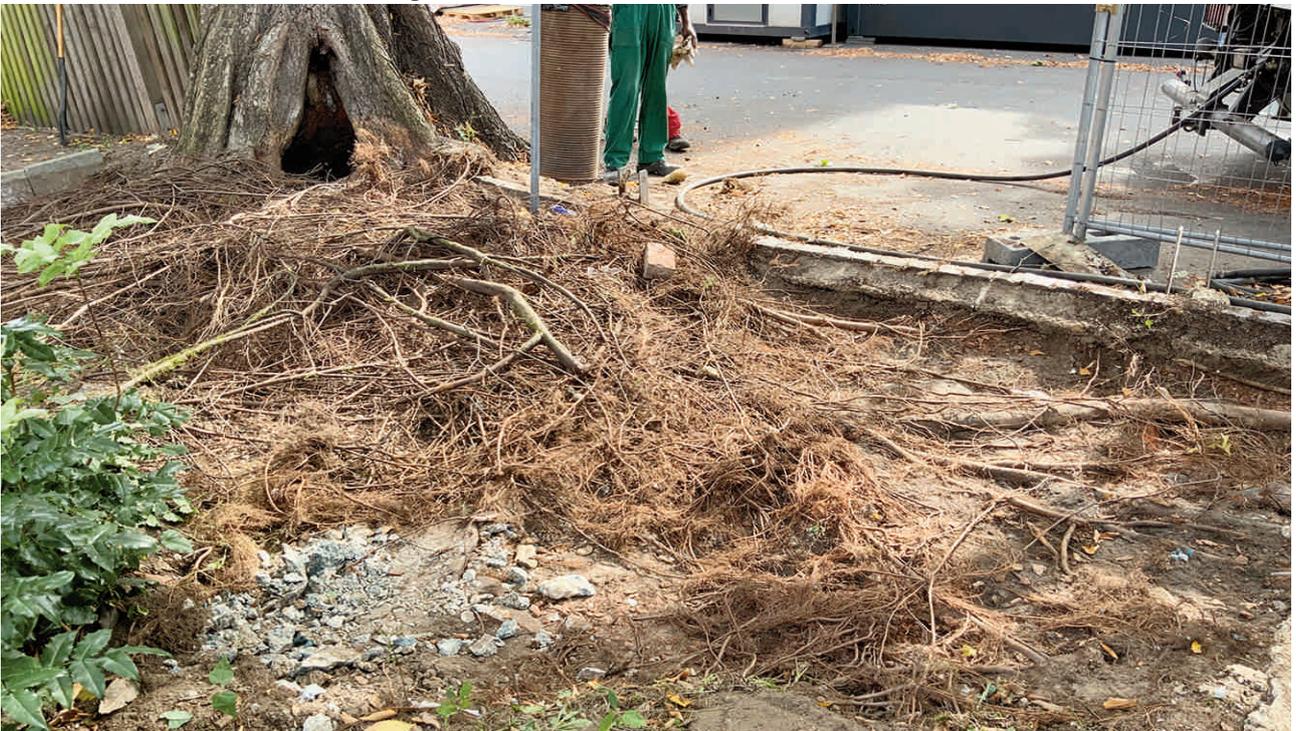
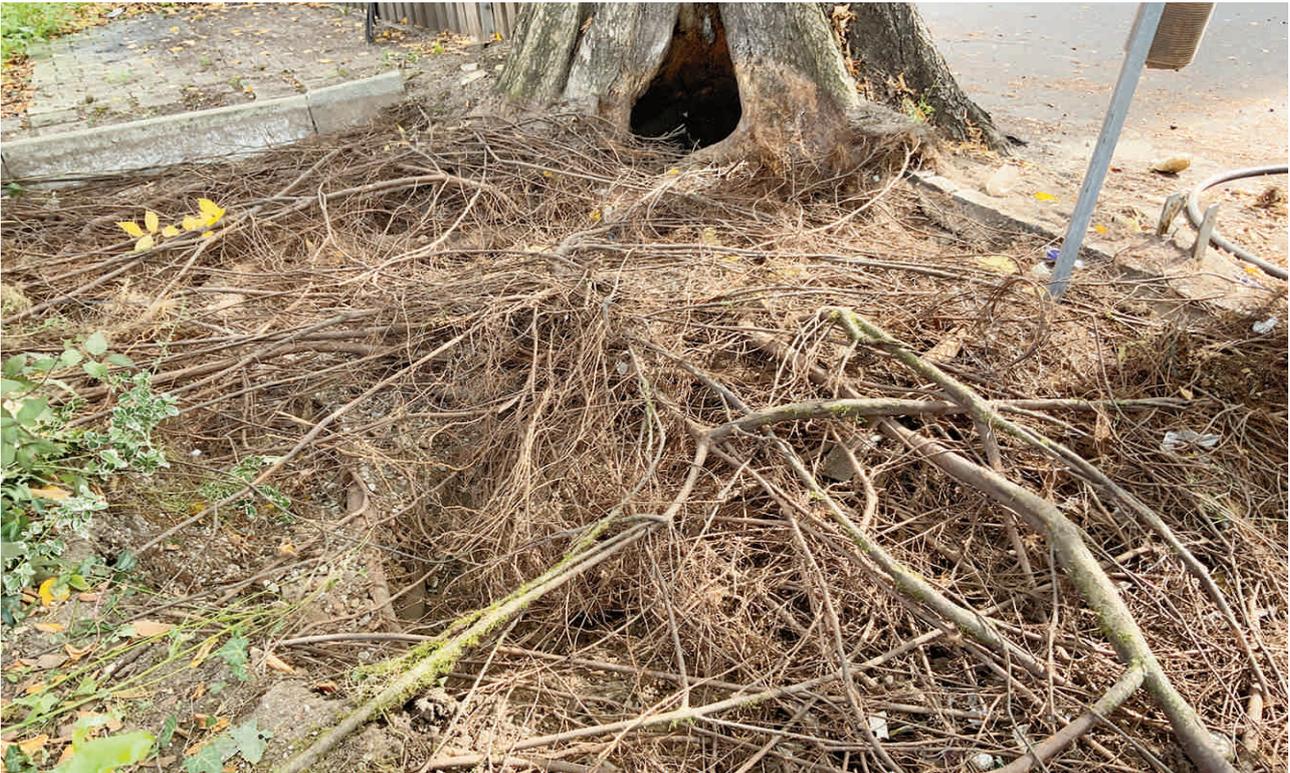
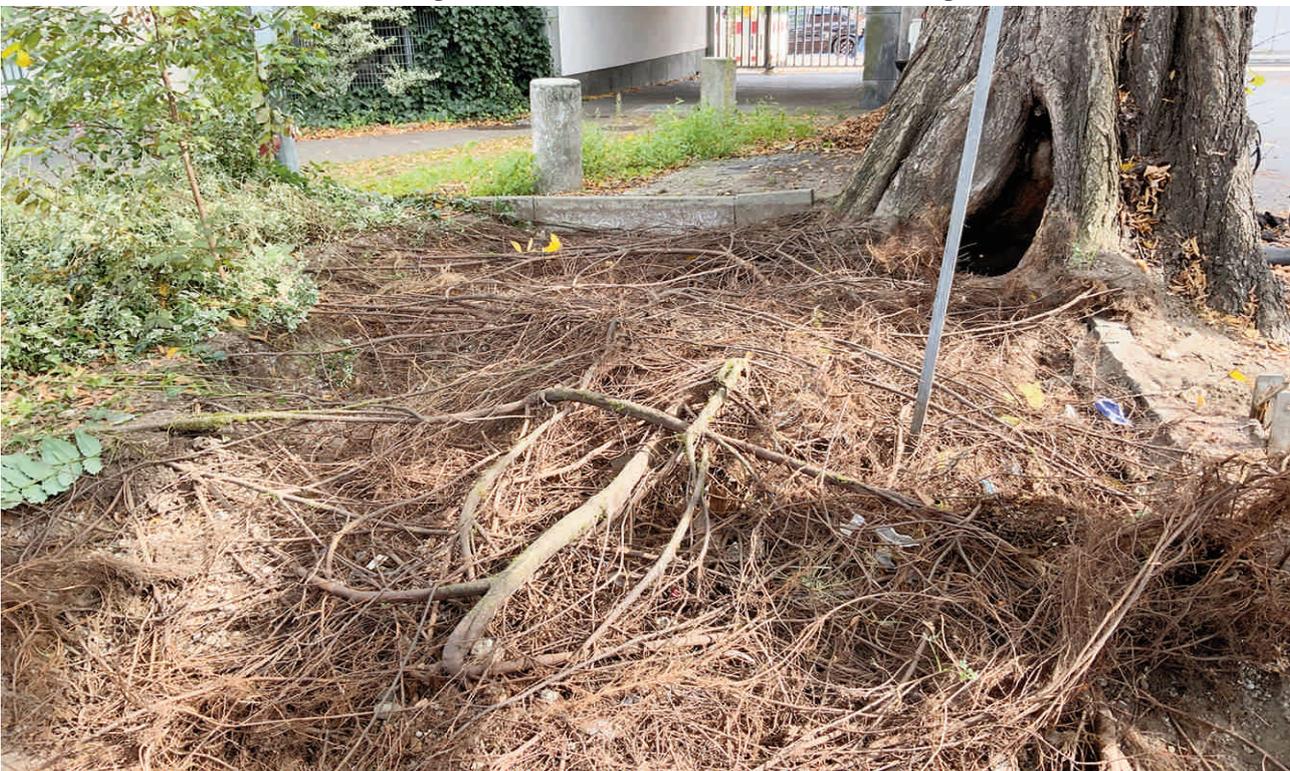
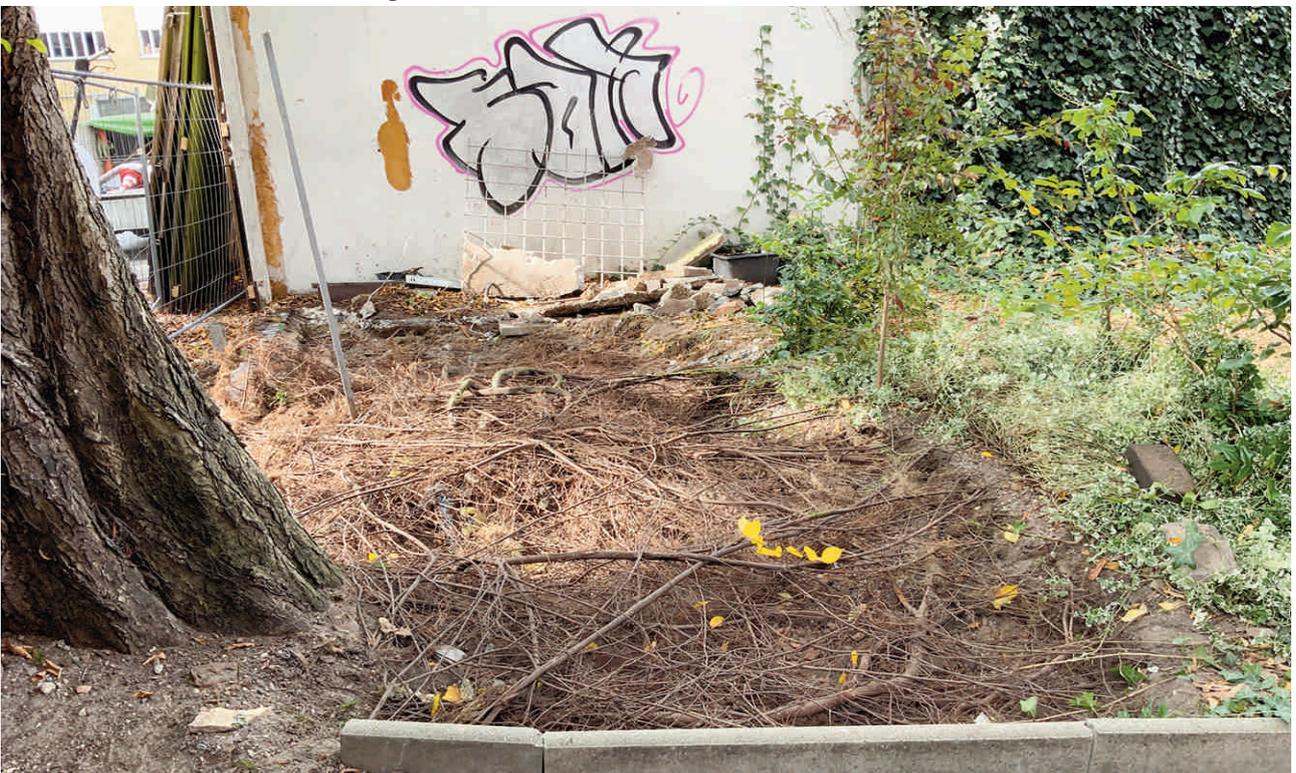
- Zum Zeitpunkt der Inaugenscheinnahmen und Untersuchungen am 23.09.2021 wird auf dem extensiv genutztem Nachbargrundstück der Gundlach Bau und Immobilien GmbH & Co. KG eine dichte oberflächenzonale Wurzelarchitektur vorgefunden (vgl. Abbildungen 14 - 16 u. 18).

- Die Untersuchungen und Wurzelerkundungen auf dem südlichen Nachbargrundstück der Gundlach Bau und Immobilien GmbH & Co. KG bestätigt einen sehr intensiven Wurzeleinwuchs in Schurftiefen bis 0,5 m; die vorgefundene Wurzelarchitektur umfasst sämtliche Wurzelklassen $< 2 - \geq 50$ mm, die sich ausschließlich oberflächenzonal ab Tiefen von 0,05 m entwickelt haben. Die hohe Durchwurzelungsintensität schließt eine Erkundung tieferer Bodenschichten aus (vgl. Abbildungen 14 - 16 u. 18).

Abbildung 14: BV E-Damm Neubau; Engelbostler Damm, 30167 Hannover; Wurzelerkundungen beim sachgegenständlichen Ulmen-Altbaumes (Grenzbaum) auf dem Nachbargrundstück (Gundlach); freigelegte oberflächennal ausgebildete Wurzelarchitektur zum Zeitpunkt der Inaugenscheinnahme am 23.09.2021 in dem extensiv genutztem Hinterhofbereich.

Abbildung 15: BV E-Damm Neubau; Engelbostler Damm, 30167 Hannover; Wurzelerkundungen beim sachgegenständlichen Ulmen-Altbaumes (Grenzbaum) auf dem Nachbargrundstück (Gundlach); freigelegte oberflächenzonal ausgebildete Wurzelarchitektur; das Nachbargrundstück ist intensiv als Wurzelraum genutzt.

Abbildung 16: BV E-Damm Neubau; Engelbostler Damm, 30167 Hannover; Wurzelerkundungen beim sachgegenständlichen Ulmen-Altbaumes (Grenzbaum) auf dem Nachbargrundstück (Gundlach); freigelegte oberflächenzonal ausgebildete Wurzelarchitektur auf dem Nachbargrundstück; Blickrichtung Ost.

Abbildung 18: BV E-Damm Neubau; Engelbostler Damm, 30167 Hannover; Wurzelerkundungen beim sachgegenständlichen Ulmen-Altbaumes (Grenzbaum) auf dem Nachbargrundstück (Gundlach); komplett freigelegte oberflächenzonal ausgebildete Wurzelarchitektur auf dem Nachbargrundstück (Gundlach); Blickrichtung West.

Entsprechend der Anlage 1 ist der südliche Entwicklungsraum vom Altbaum zwischen der Grundstücksgrenze und der Tiefgaragenzufahrt standörtlich so anzupassen und zu verändern, dass er nach der Bauausführung dem Ulmen-Altbaum (*Ulmus*) als potentiell durchwurzelbaren Bodenraum dient und störungsfrei erschlossen werden kann. Dazu ist die Verwendung eines Baumsub-

strates als Ersatz für einen herkömmlichen Verfüllstoff und Oberboden erforderlich. Die Wasserkapazität vom verdichteten Substrat sollte ≥ 35 Vol.-% erreichen. Da der zukünftige Entwicklungsraum später nicht als Verkehrsfläche genutzt wird, ist beim Substrateinbau der Verdichtungsgrad zu Gunsten eines hohen Luftvolumens auf D_{Pr} 0,85 zu bemessen. Ferner wird davon abgeraten die Erschließungsfläche im Kronenumfang zzgl. 1,5 m durch Wegeflächen zu nutzen und zu versiegeln. Die spätere Gestaltung der Bodenoberfläche ist für die Wurzelerschließung innerhalb dieser Fläche unerheblich. Das Ausmaß sollte der zuvor genannten Kronenfläche entsprechen und in der Tiefe bis zur Gründungssohle reichen. Durch diese vegetationstechnische Maßnahme wird zukünftig ein erheblich vergrößerter Entwicklungsraum und damit eine deutliche Standortoptimierung erreicht.

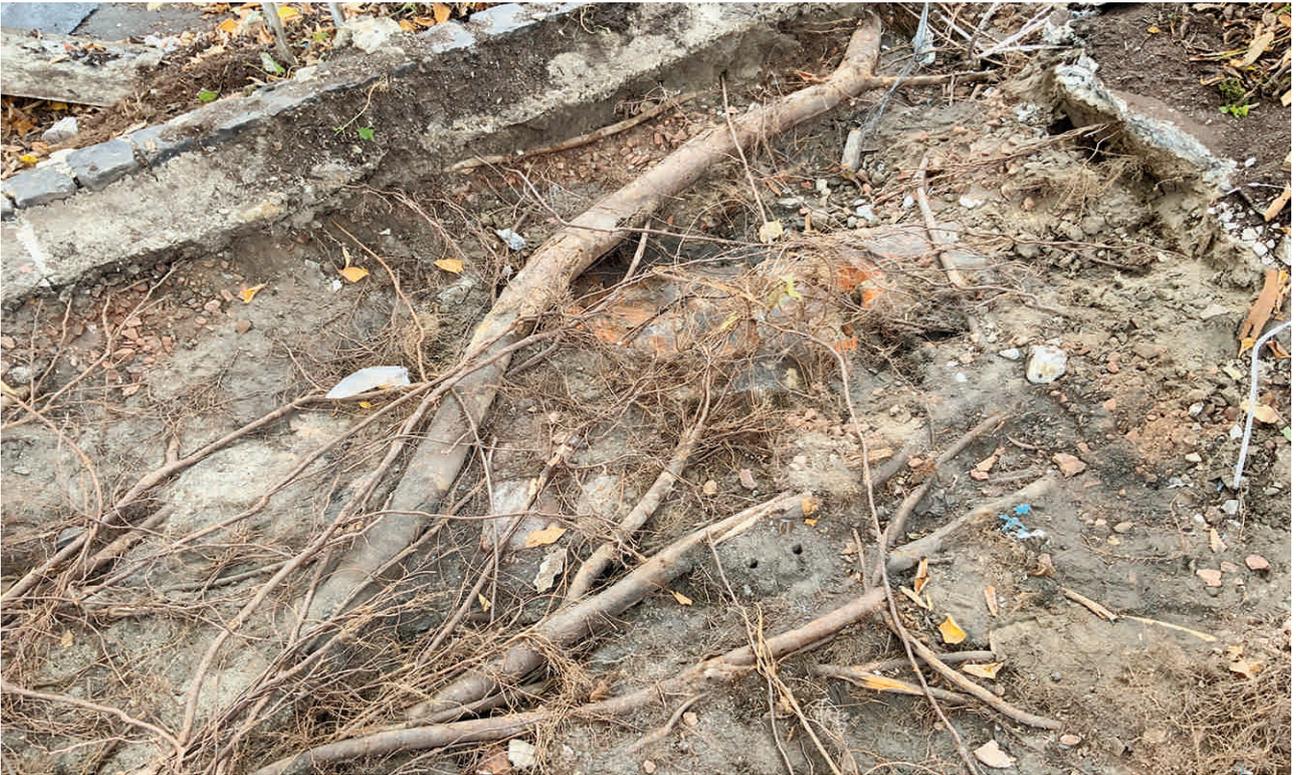
Im Stand- und Entwicklungsraum vom Ulmen-Altbaum (*Ulmus*) ist ein Bodenabtrag nicht möglich. Ferner wurde Starkwurzeleinwuchs in dem Fundament eines vorhandenen Grenzmauerbauwerks festgestellt. Das alte Bauwerk dient der Starkwurzelarchitektur zur Fixierung. Auftretende Windkräfte werden durch Interaktion von der Krone auf Stamm, Wurzel und das Mauerbauwerk im Untergrund abgeleitet. Um die statische Wirksamkeit dieser Interaktion nicht zu unterbinden ist die Erhaltung des alten Grenzmauerbauwerks für die Baumstatik erforderlich .

Abbildung 17: BV E-Damm Neubau; Engelbostler Damm, 30167 Hannover; Wurzelerkundungen beim sachgegenständlichen Ulmen-Altbaumes (Grenzbaum) auf dem Nachbargrundstück (Gundlach); freigelegte oberflächenzonal ausgebildete Starkwurzel auf dem Nachbargrundstück die ein Grenzmauerbauwerkfundament erschlossen hat.
