VEGETATIONSTECHNISCHES GUTACHTEN

**BV E-DAMM NEUBAU
ENGELBOSTLER DAMM**

**UNTERSUCHUNGEN ZUR
ERHALTUNGSFÄHIGKEIT UND ERKUNDUNGEN**

ULMEN-ALTBAUM (*Ulmus*)

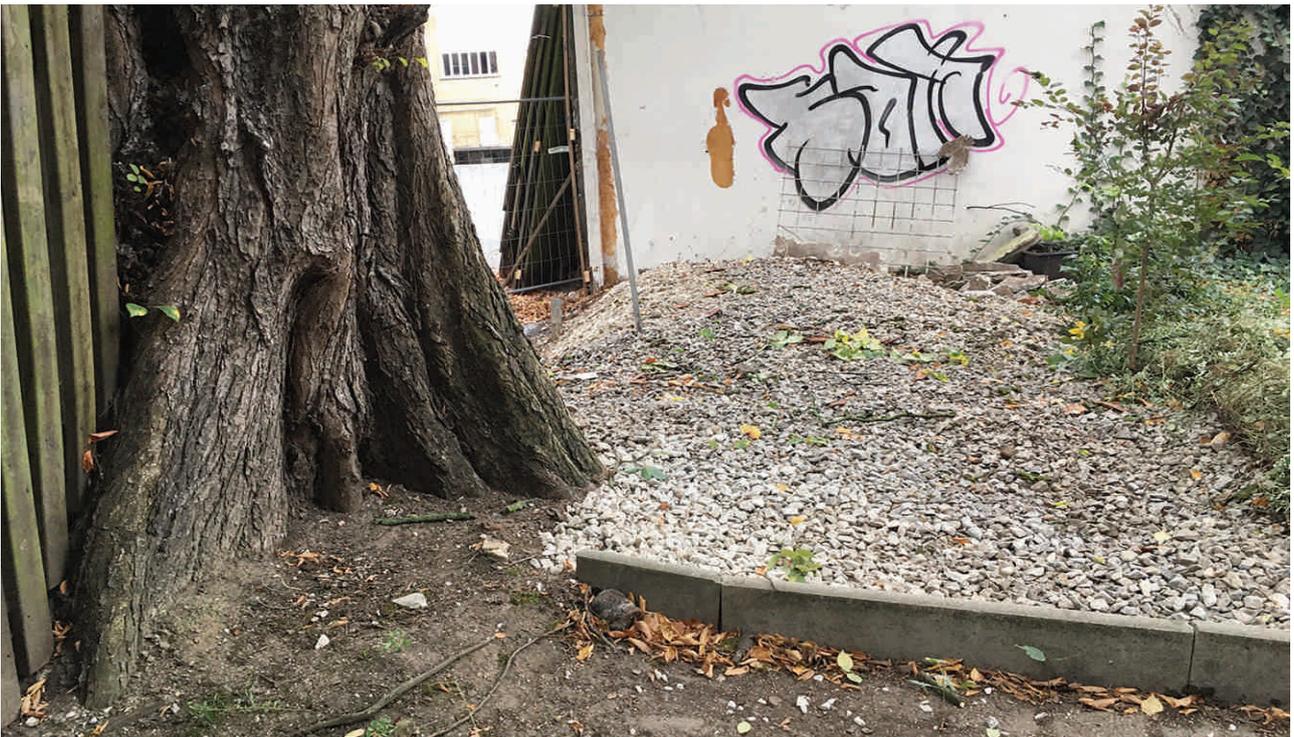
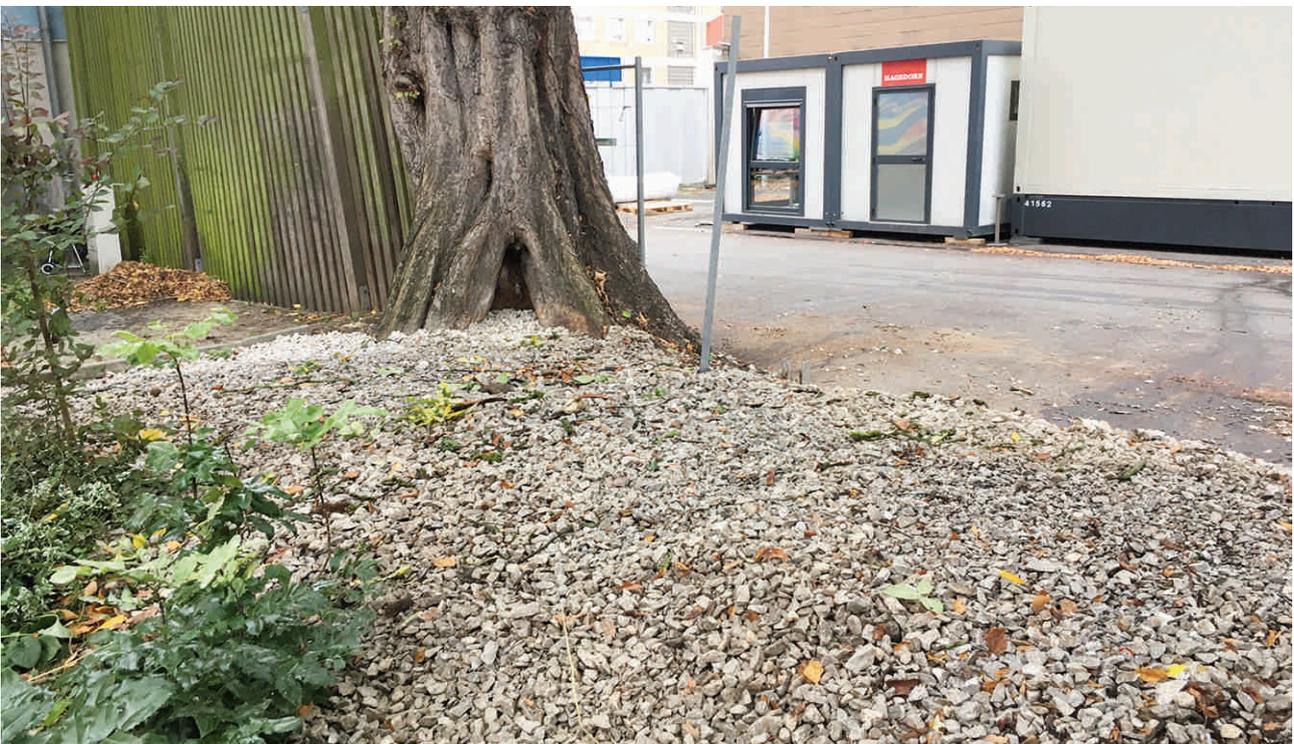
- Zum Zeitpunkt der Inaugenscheinnahmen und Untersuchungen am 23.09.2021 wird auf dem extensiv genutztem Nachbargrundstück der Gundlach Bau und Immobilien GmbH & Co. KG eine lateral verlaufende oberflächenzonale Starkwurzelarchitektur vorgefunden; die Fundamente eines Grenzmauerbauwerks sind durch den Wurzelstrang bereits erschlossen (vgl. Abbildung 17).
- Zum Zeitpunkt der Inaugenscheinnahmen am 23.09.2021 wird nach Abschluss der Untersuchungen die freigelegte Schurffläche auf dem südlichen Nachbargrundstück der Gundlach Bau und Immobilien GmbH & Co. KG mit einer Schotterschicht der Korngruppen 8 - 32 mm abgedeckt; die Dicke des Auftrags beträgt rd. 15 cm, die Schotterabdeckung dient sowohl als Flächenbelüftung und ermöglicht den Gasaustausch, als auch zum Schutz der Wurzeln gegen Austrocknung und vor mechanischen Beschädigungen (vgl. Abbildungen 19 u. 20).

Abbildung 19: BV E-Damm Neubau; Engelbostler Damm, 30167 Hannover; Wurzelerkundungen beim sachgegenständlichen Ulmen-Altbaumes (Grenzbaum) auf dem Nachbargrundstück (Gundlach); Abdeckung der freigelegten Wurzelarchitektur durch Schotterauftrag aus Mineralstoffgemisch nach Untersuchungsabschluss; Blickrichtung West.

Abbildung 20: BV E-Damm Neubau; Engelbostler Damm, 30167 Hannover; Wurzelerkundungen beim sachgegenständlichen Ulmen-Altbaumes (Grenzbaum) auf dem Nachbargrundstück (Gundlach); Abdeckung der freigelegten Wurzelarchitektur durch Mineralstoffgemisch auf dem Nachbargrundstück (Gundlach) nach Untersuchungsabschluss; Blickrichtung Ost.

Im nördlichen Stand- und Entwicklungsraum vom Ulmen-Altbaum (*Ulmus*) wurde die freigelegte Wurzelarchitektur durch eine Schotterauflage, zum Schutz der Wurzelarchitektur nach Abschluss der Untersuchungen, vorübergehend abgedeckt und vor mechanischen Beeinträchtigungen geschützt.

Diese Schutzfunktion dient als Flächenbelüftung. Das Ausmaß entspricht etwa der Längsachse der projektiven Kronentraufenfläche. Diese provisorische Schutzmaßnahme sollte bei einer Wiederherstellung der beanspruchten Fläche auf dem Nachbargrundstück als dauerhafte Flächenbelüftung umgewandelt werden. Die Auftragsdicke hat sich an der nutzungsbedingten Tragfähigkeitsanforderung für eine fußläufige Nutzung zu orientieren. Als Mindestschichtdicke sind 0,15 m einzubauen. Die Flächenbelüftung dient der nachhaltigen Luftversorgung und gewährleistet den erforderlichen Gasaustausch. Die Errichtung von standardisierten Deckenbauweisen über dieser Flächenbelüftung ist möglich. In diesem Fall dient die Schotterauflage zusätzlich als Frostschicht.
