VEGETATIONSTECHNISCHES GUTACHTEN

**BV E-DAMM NEUBAU
ENGELBOSTLER DAMM**

**UNTERSUCHUNGEN ZUR
ERHALTUNGSFÄHIGKEIT UND ERKUNDUNGEN**

ULMEN-ALTBAUM (*Ulmus*)

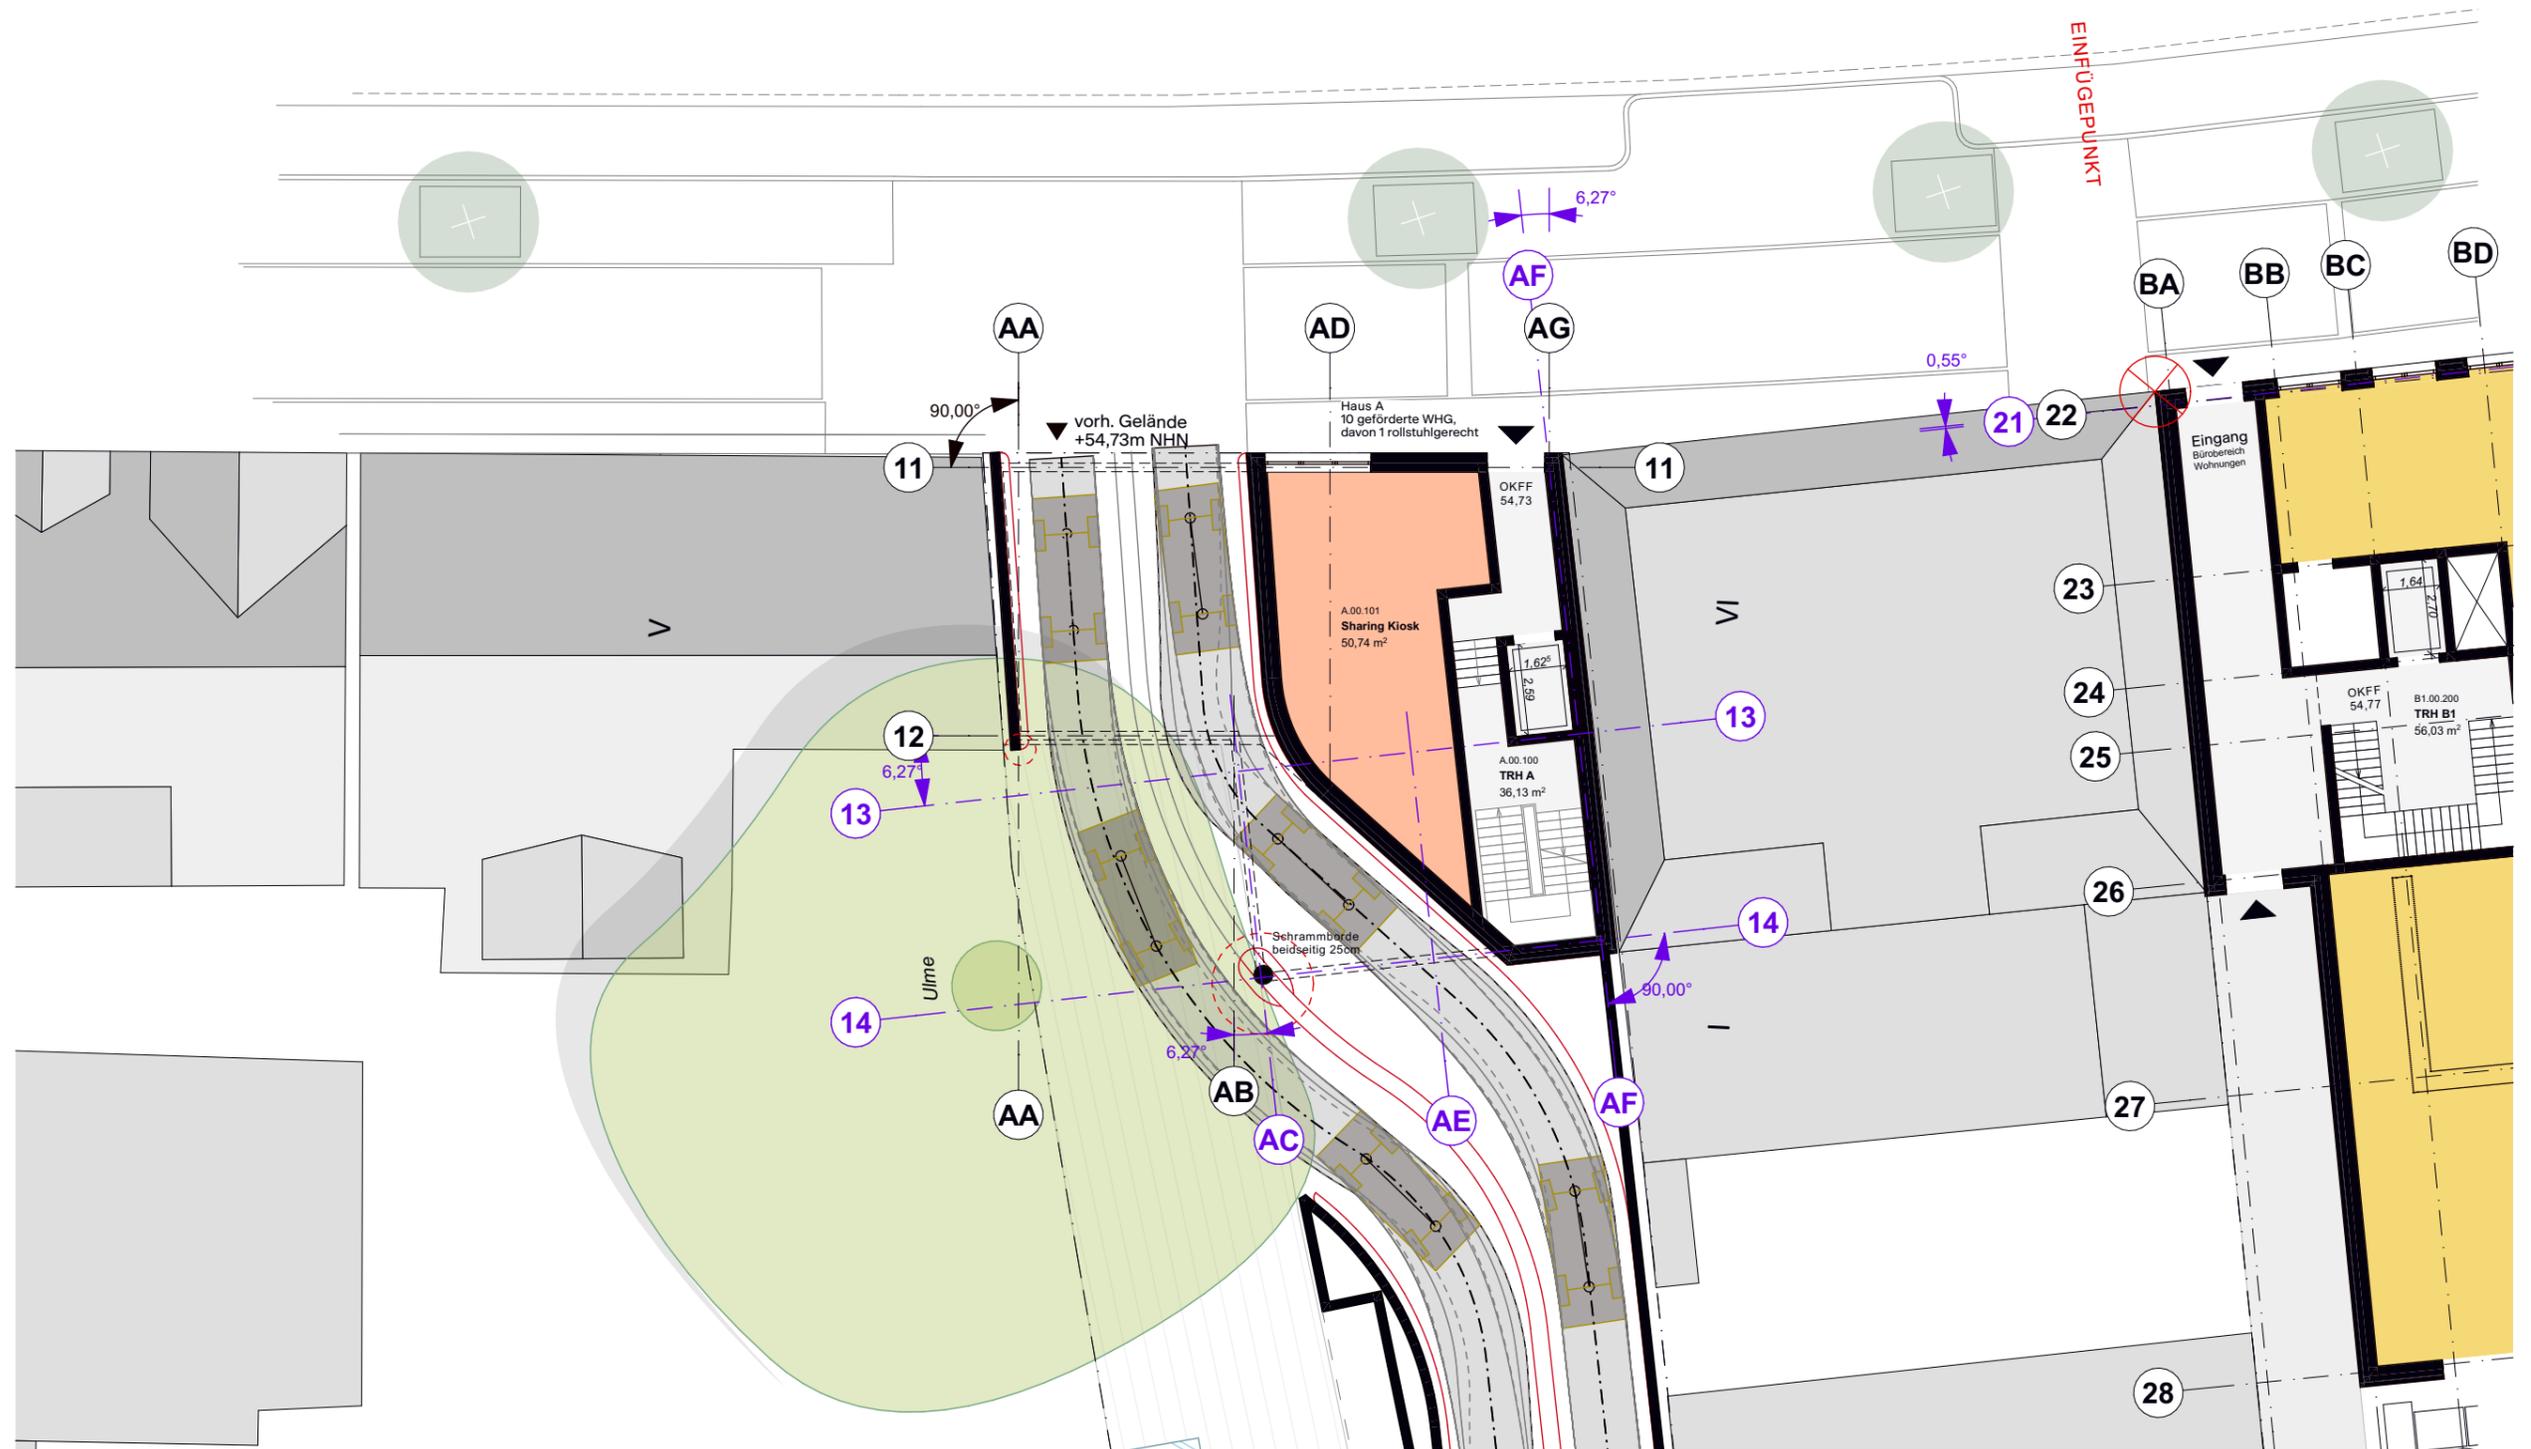
Anlage 1: Vorentwurfsplan Grundriss Erdgeschoss 1050-ARO-2-A-GR-M200-ERD---v;
M 1:200; datiert 28.09.2021; Verfasser: gruppeomp Architektengesellschaft
mbH, Bremen.

- Der Vorentwurfsplan Grundriss Erdgeschoss 1050-ARO-2-A-GR-M200-ERD-v sieht im Kronenbereich des Ulmen-Altbaumes (*Ulmus*) eine Tiefgaragenzufahrt vor. Der Abstand zwischen Stamm (Borke) und Bauwerk ist nicht ausgewiesen. Der südliche Zufahrtsbereich weicht durch kurvenförmig ausgebildete Linienführung vom Baumstandraum ab (vgl. Anlage 1).
